**udzielić pozwolenia na prace konserwatorskie w kościele (ob. cerkwi) p.w. Świętej Trójcy w Braniewie, ul. Kościuszki 11, działka nr 70 , polegające na remoncie elewacji świątyni - zgodnie z w/w technologią prac konserwatorskich,**

| <b>STAN ZACHOWANIA ŚCIAN CERKWI<br/>p.w. ŚWIĘTEJ TRÓJCY W BRANIEWIE</b> | | | | | <b>Egz. nr 1</b> |
| <b>TECHNOLOGIA PRAC KONSERWATORSKICH</b> | | | | | |
| <b>Cerkiew Parafii greckokatolickiej p.w. Świętej Trójcy w Braniewie, 14-500 Braniewo ul.<br/>Kościuszki 11, Działka nr 70</b> | | | | | |

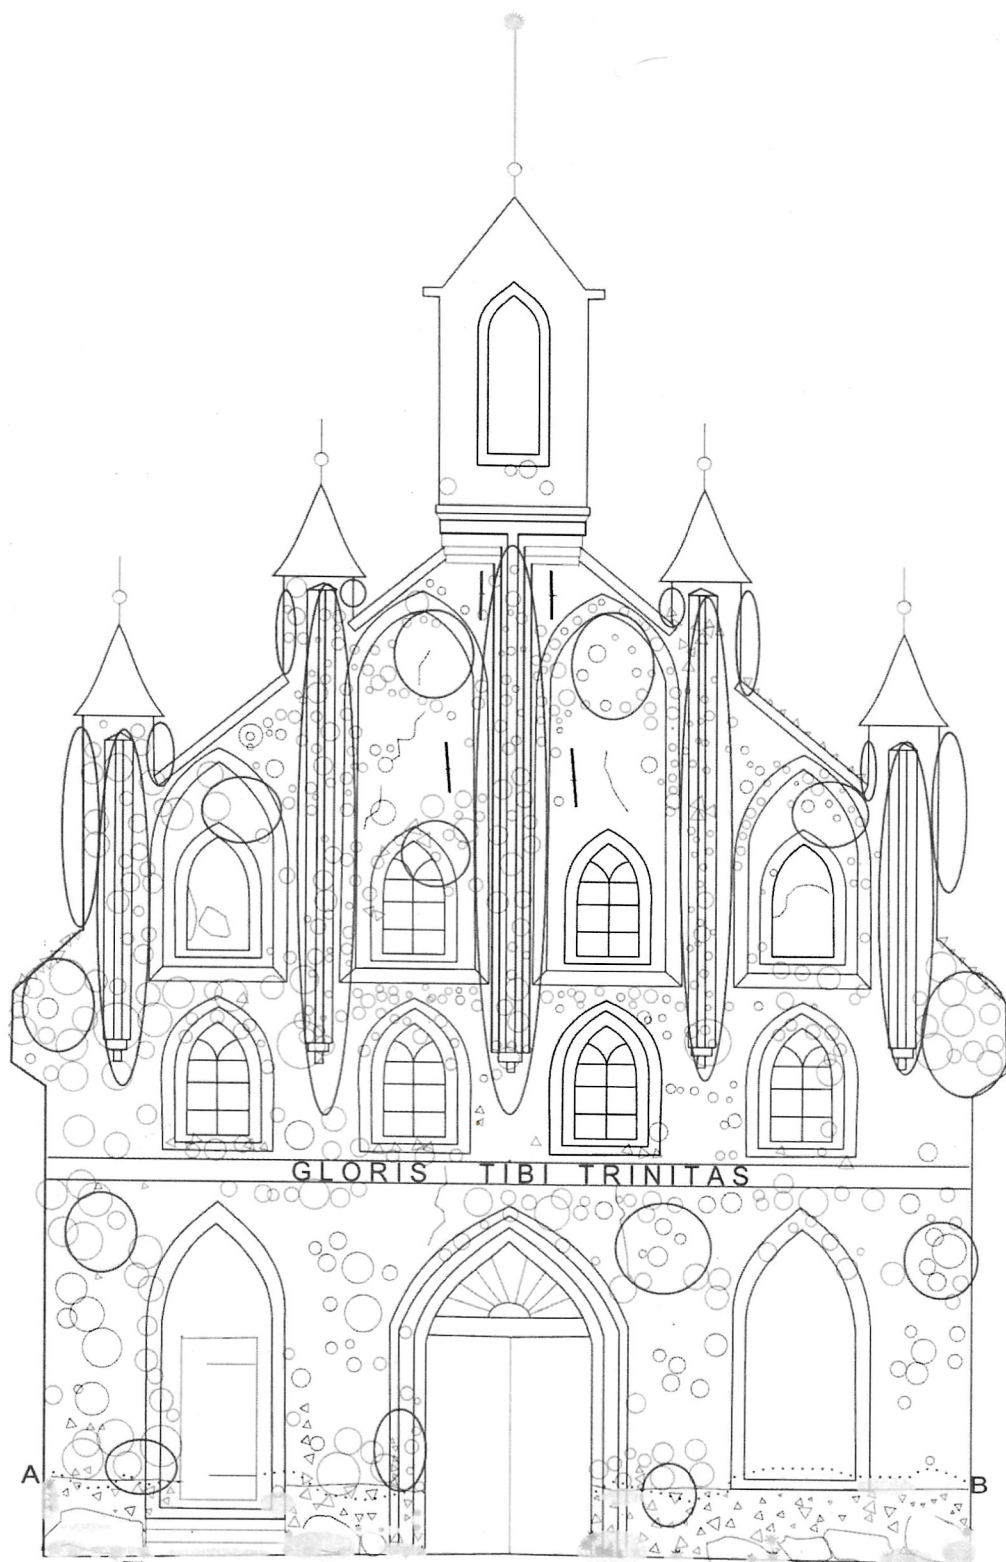
| Nazwa inwestycji | Stan zachowania ścian cerkwi p.w. Świętej Trójcy w Braniewie, technologia prac konserwatorskich | <b>Rys. nr 4</b> |

| Tytuł rysunku | <b>Elewacja zachodnia uszkodzenia elewacji</b> | |

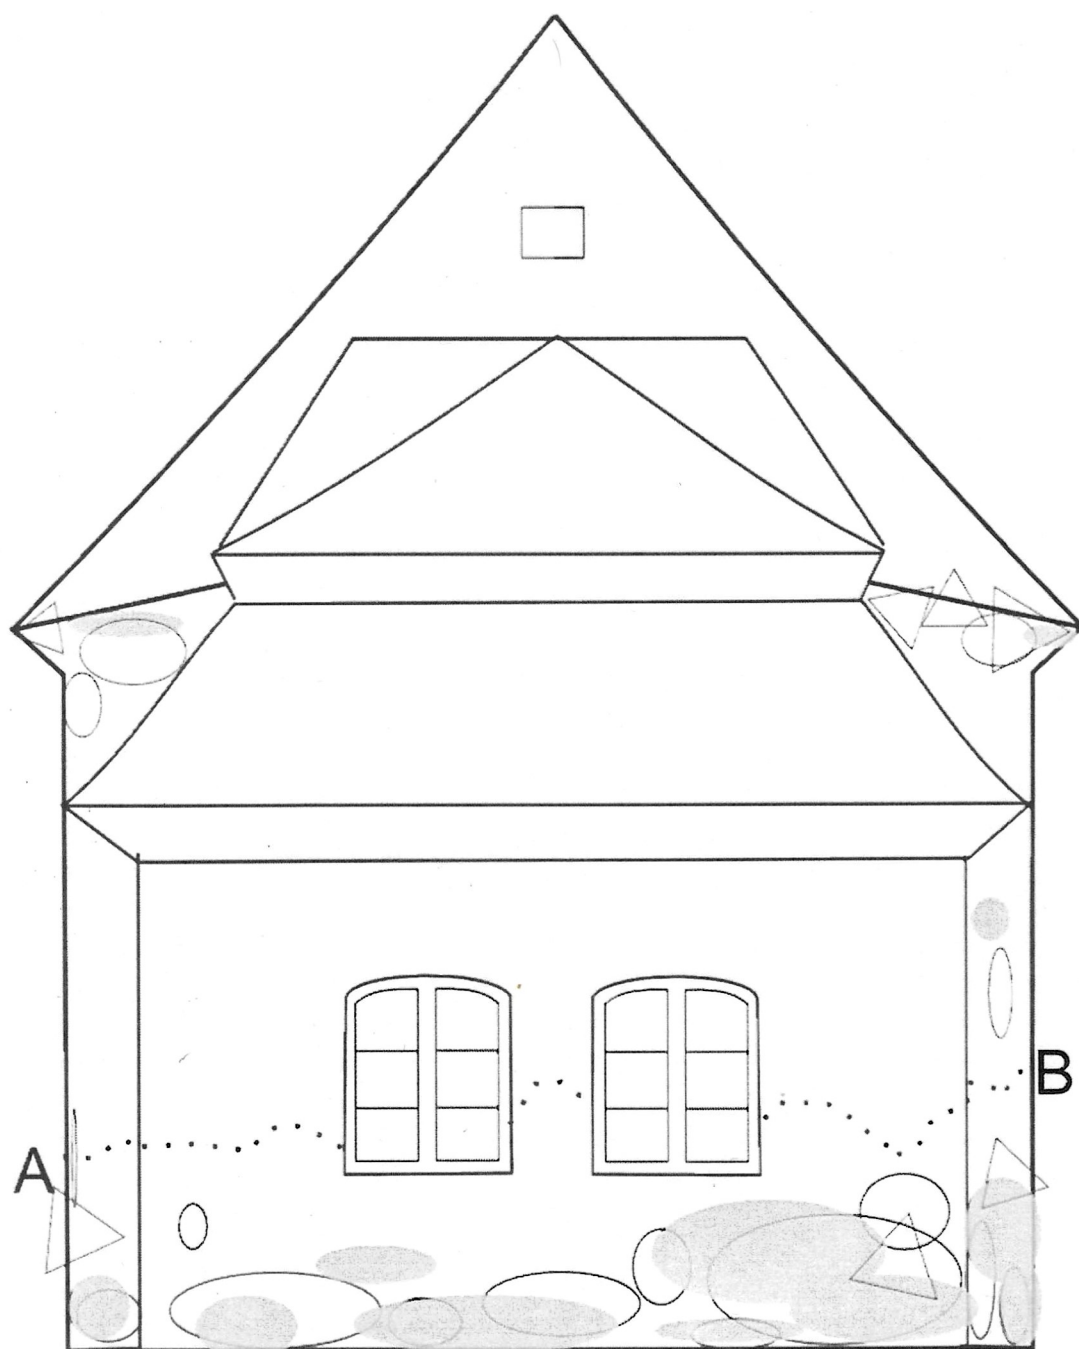
| Nazwa inwestycji | Stan zachowania ścian cerkwi p.w. Świętej Trójcy w Braniewie, technologia prac konserwatorskich | <b>Rys. nr 5</b> |

| Tytuł rysunku | <b>Elewacja wschodnia, uszkodzenia elewacji</b> | |

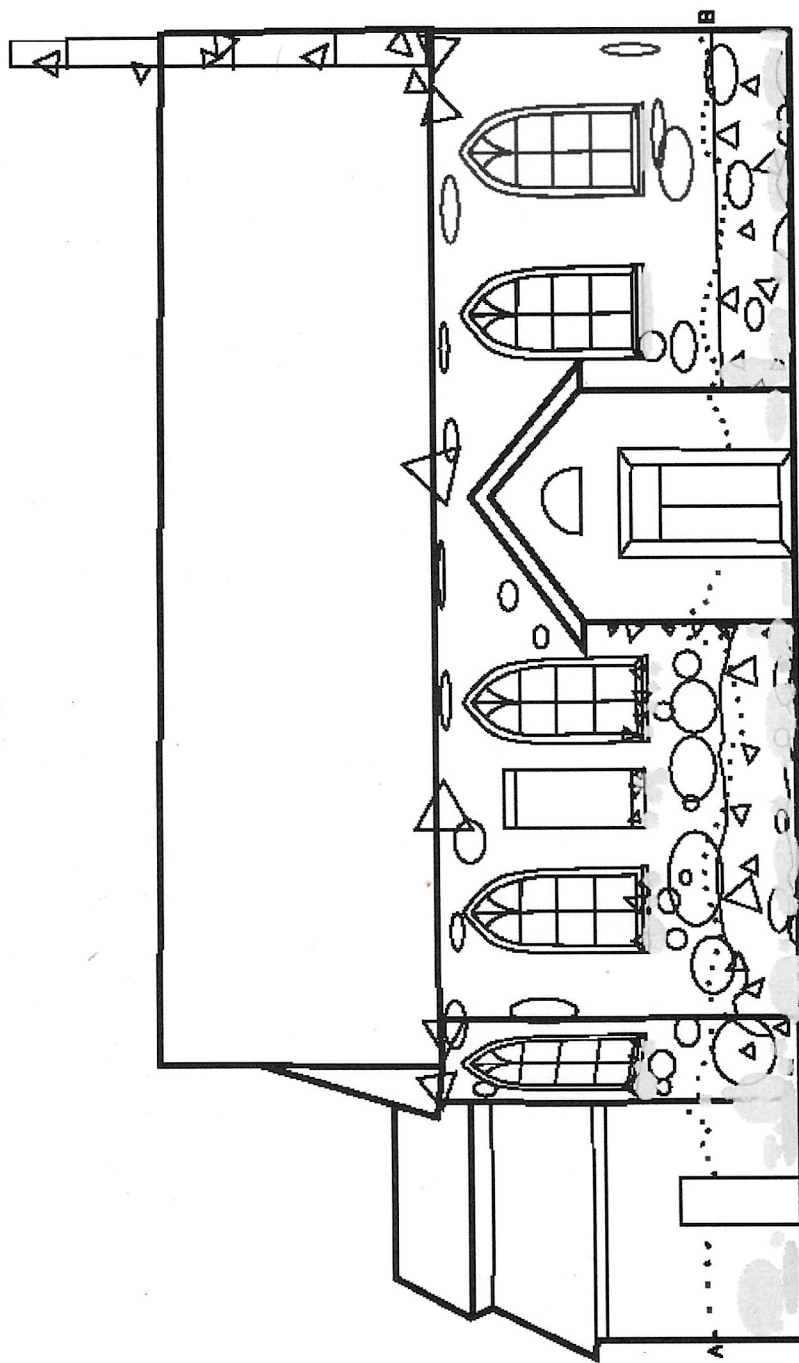
| Nazwa inwestycji | Stan zachowania ścian cerkwi p.w. Świętej Trójcy w Braniewie, technologia prac konserwatorskich | <b>Rys. nr 6</b> |

| Tytuł rysunku | <b>Elewacja północna, uszkodzenia elewacji</b> | |

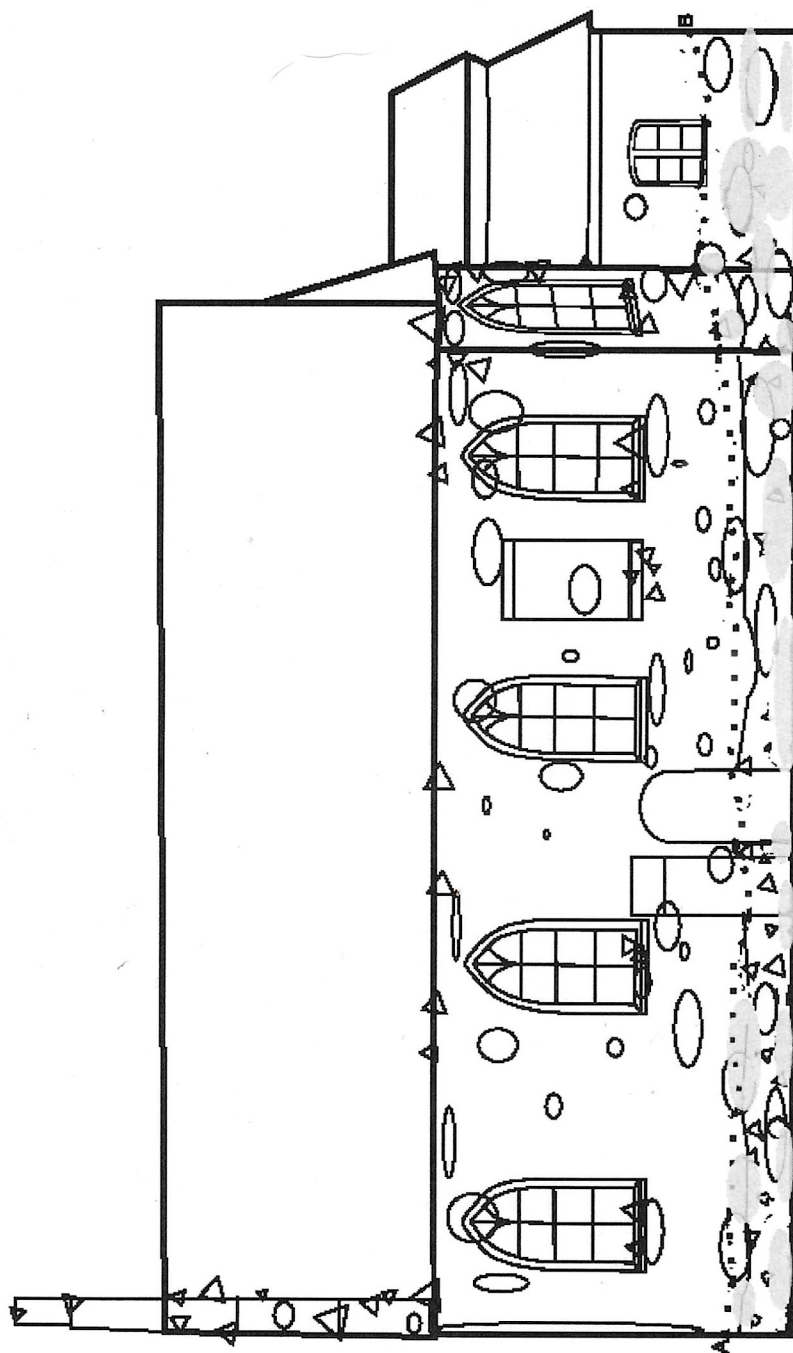
| Nazwa inwestycji | Stan zachowania ścian cerkwi p.w. Świętej Trójcy w Braniewie, technologia prac konserwatorskich | <b>Rys. nr 7</b> |

| Tytuł rysunku | <b>Elewacja południowa, uszkodzenia elewacji</b> | |
