| | <b>ZAŁĄCZNIKI DO PROJEKTU ARCHITEKTONICZNO BUDOWLANEGO<br/>KONSERWACJI LICA ŚCIAN<br/>ŚCIAN CERKWI p.w. ŚWIĘTEJ TRÓJCY w BRANIEWIE</b> | <b>3</b> |
| <b>Cerkiew Parafii greckokatolickiej p.w. Świętej Trójcy w Braniewie wpisanej do rejestru zabytków województwa<br/>warmińsko - mazurskiego pod nr 41 B, Decyzją WKZ Olsztyn z dnia 14.12.1957 r. nowy nr A-427</b> | | |

| <b>STAN ZACHOWANIA ŚCIAN CERKWI<br/>p.w. ŚWIĘTEJ TRÓJCY W BRANIEWIE</b> | | | | | <b>Egz. nr 1</b> |
| <b>TECHNOLOGIA PRAC KONSERWATORSKICH</b> | | | | | |

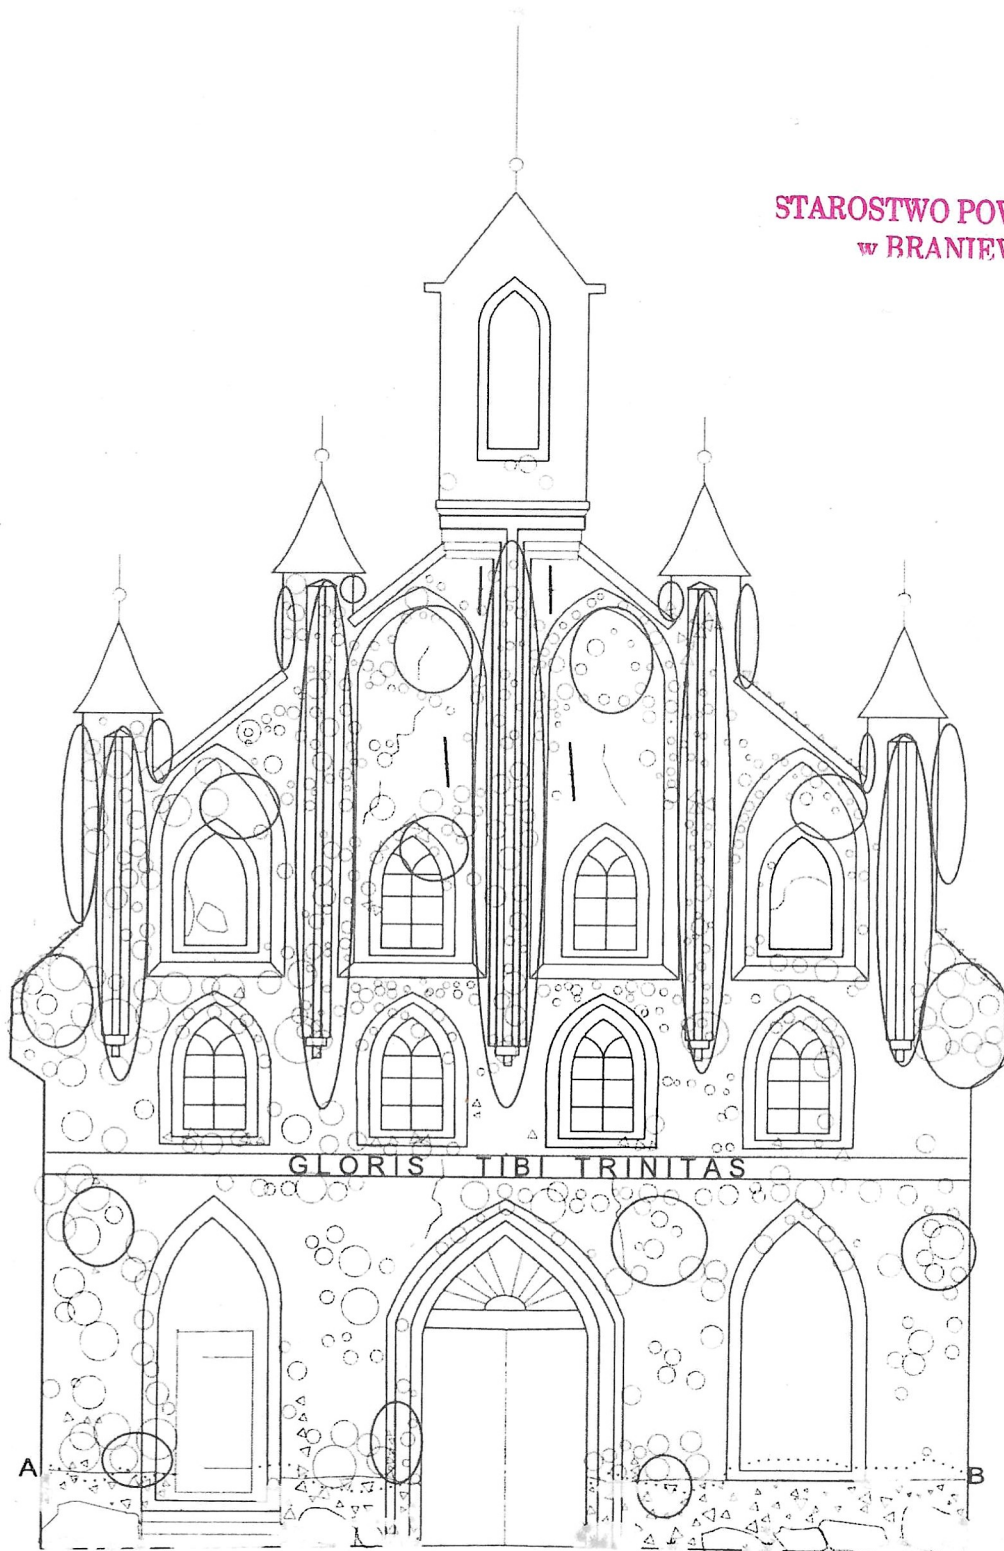
| Nazwa inwestycji | Stan zachowania ścian cerkwi p.w. Świętej Trójcy w Braniewie, technologia prac konserwatorskich | <b>Rys. nr 4</b> |

| Tytuł rysunku | <b>Elewacja zachodnia uszkodzenia elewacji</b> | |

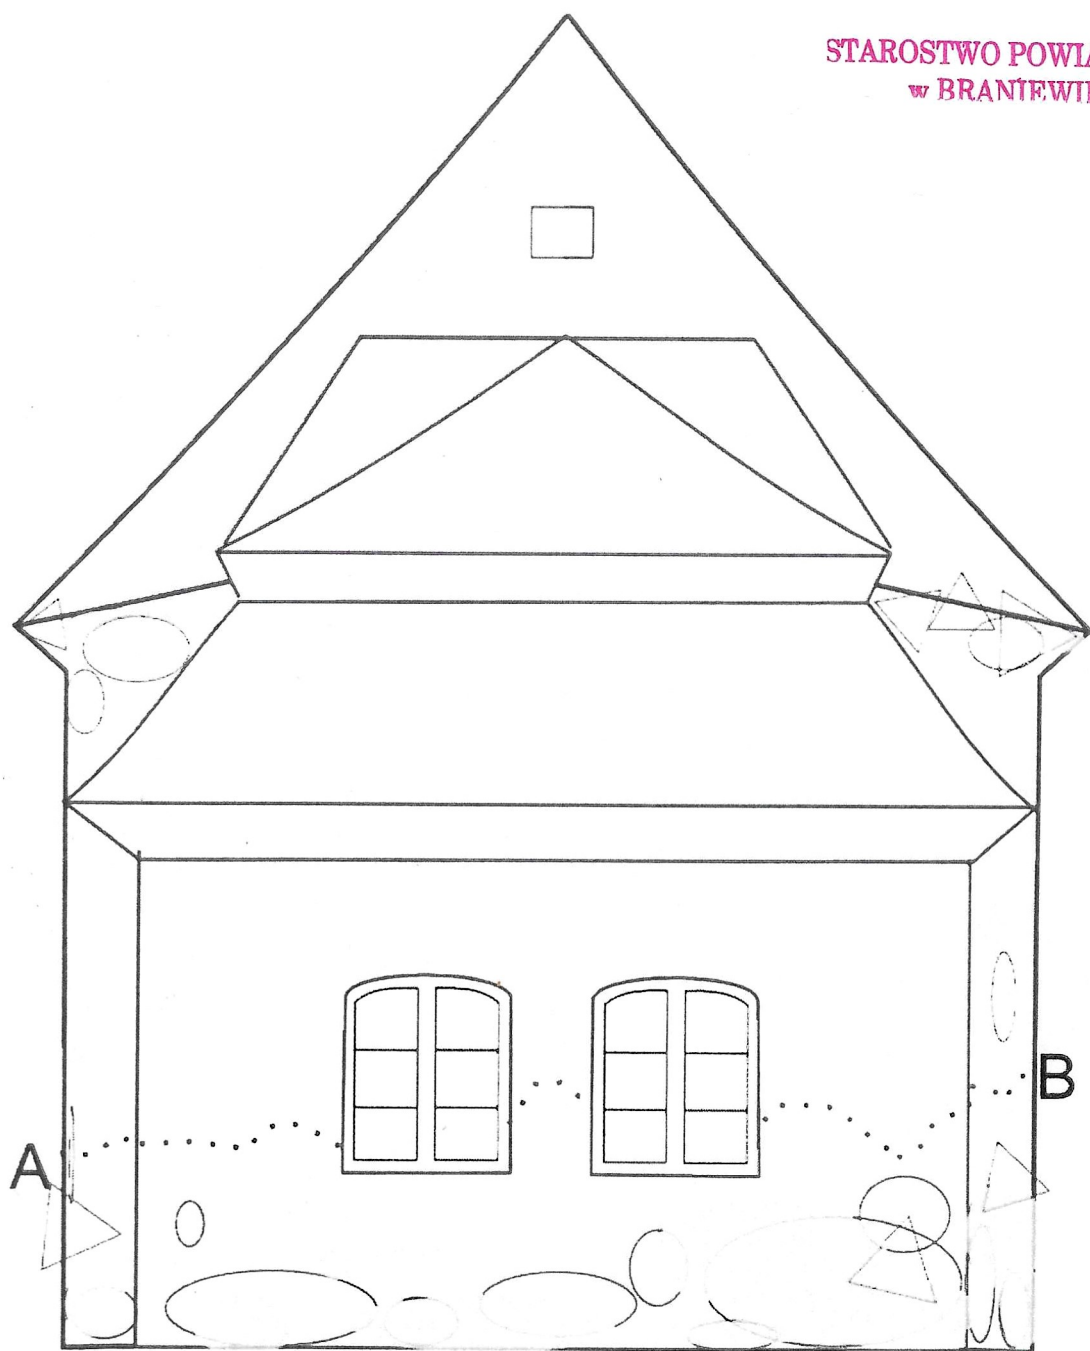
| Nazwa inwestycji | Stan zachowania ścian cerkwi p.w. Świętej Trójcy w Braniewie, technologia prac konserwatorskich | <b>Rys. nr 5</b> |

| Tytuł rysunku | <b>Elewacja wschodnia, uszkodzenia elewacji</b> | |

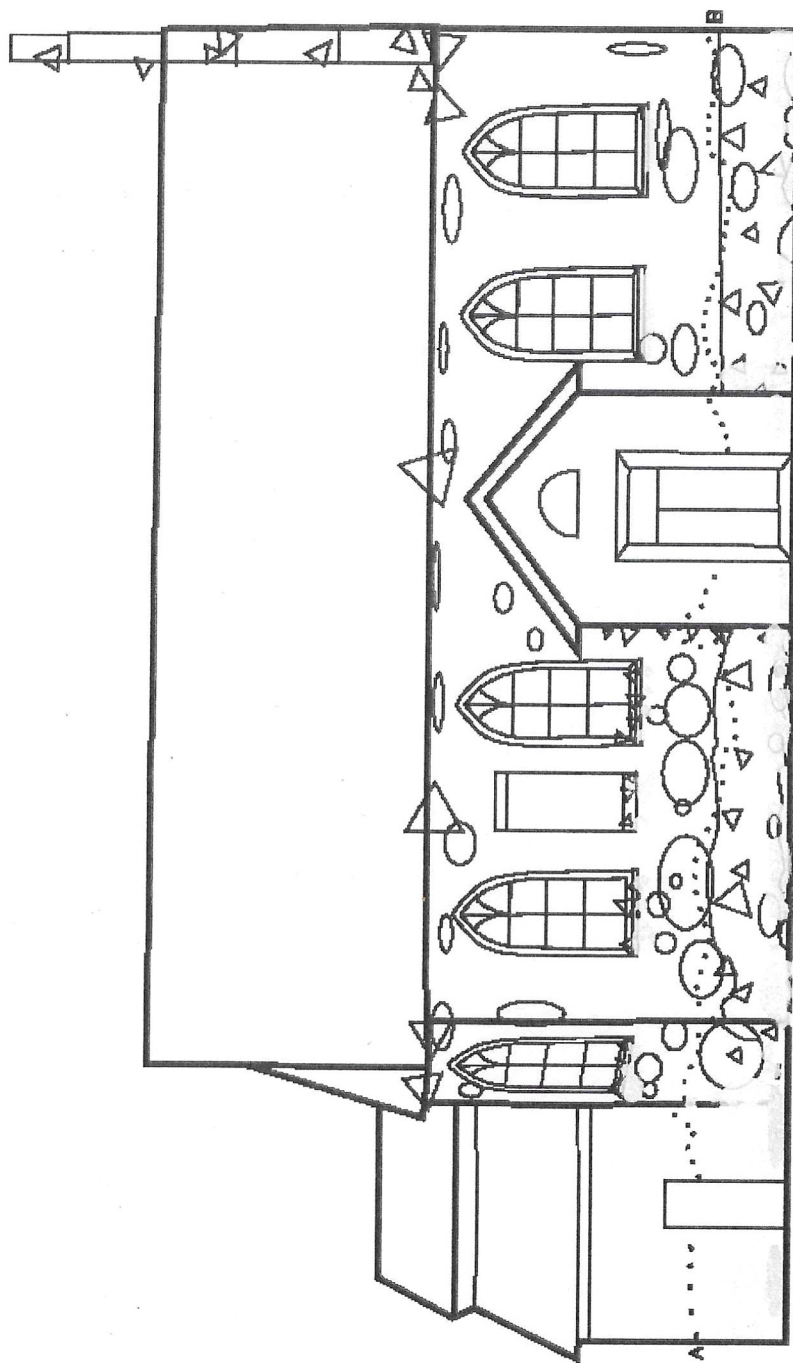
| Nazwa inwestycji | Stan zachowania ścian cerkwi p.w. Świętej Trójcy w Braniewie, technologia prac konserwatorskich | <b>Rys. nr 6</b> |

| Tytuł rysunku | <b>Elewacja północna, uszkodzenia elewacji</b> | |

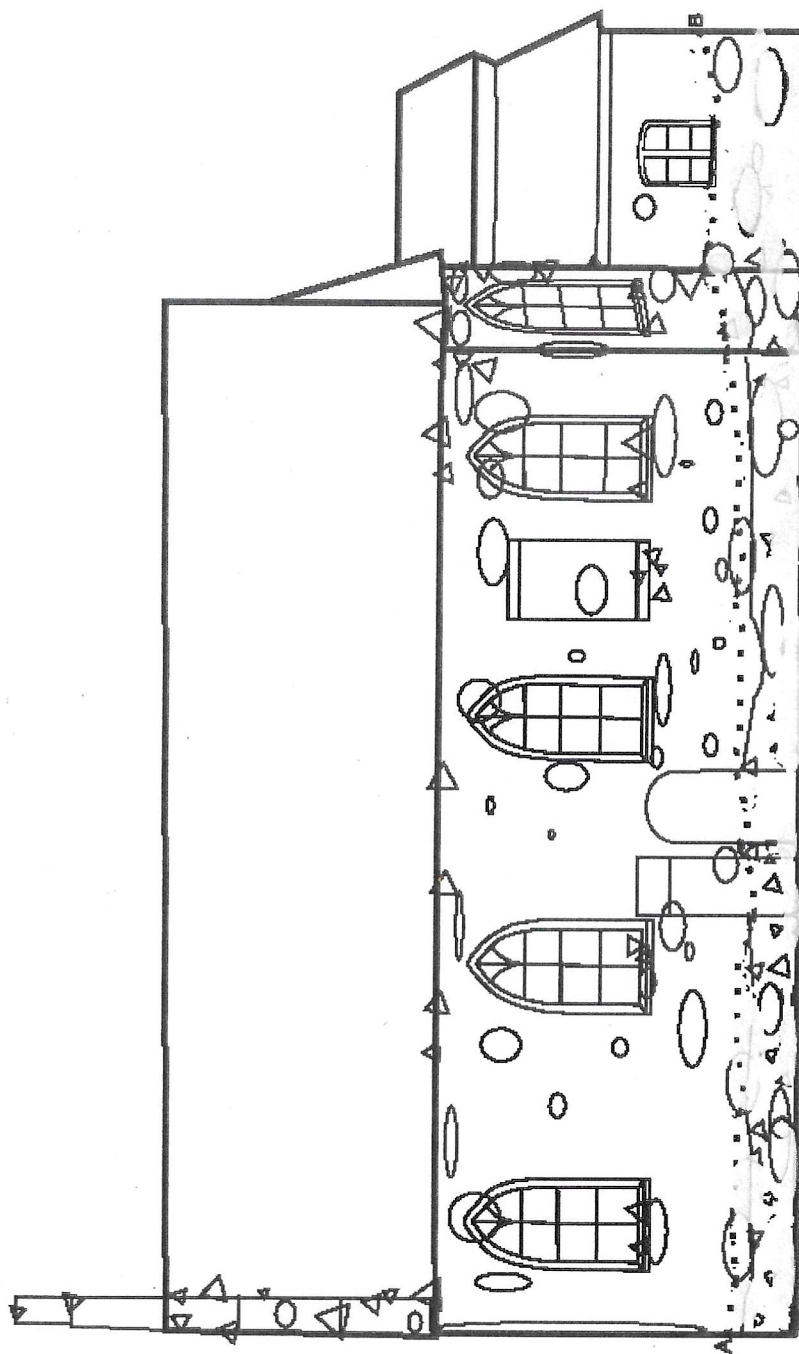
| Nazwa inwestycji | Stan zachowania ścian cerkwi p.w. Świętej Trójcy w Braniewie, technologia prac konserwatorskich | <b>Rys. nr 7</b> |

| Tytuł rysunku | <b>Elewacja południowa, uszkodzenia elewacji</b> | |
